EL VISO DEL ALCOR

NORMAS SUBSIDIARIAS
DE
PLANEAMIENTO MUNICIPAL

CATÁLOGO

NORMAS SUBSIDIARIAS DE PLANEAMIENTO MUNICIPAL DE EL VISO DEL ALCOR

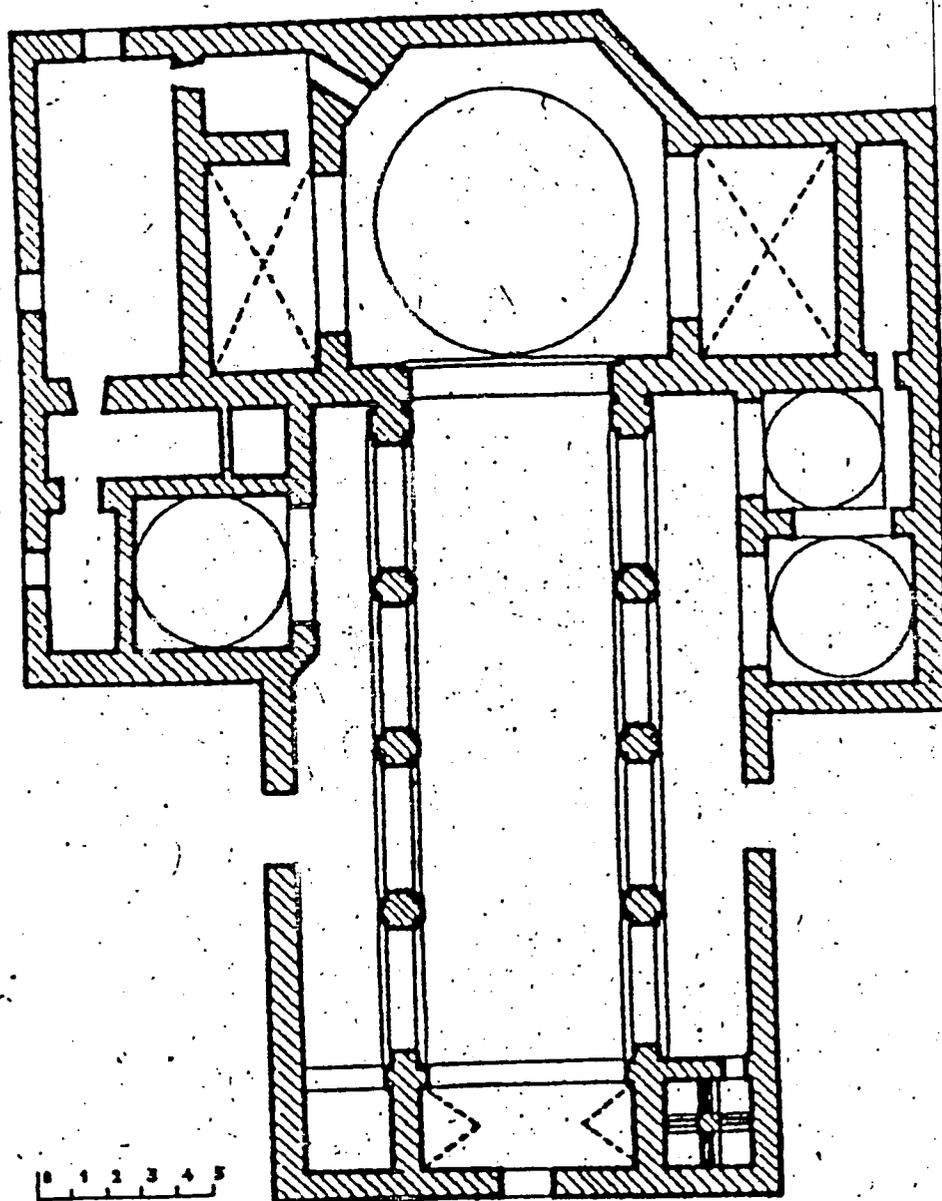
523. — *El Viso del Alcor. Iglesia de Santa María del Alcor. Planta.*

4 PLANTA

Es un edificio del mudéjar tardío, con tres naves, separadas por pilares que soportan arcos de medio punto con alfiz, que se cubren con artesonados. En la cabecera existen dos capillas laterales que llevan bóvedas de crucería, pero la cúpula del presbiterio es ya plenamente renacentista, con forma de media naranja y decoración de anillos concéntricos. En la nave izquierda se abre una capilla cubierta también por media naranja y en la nave derecha se adosan dos capillas con el mismo tipo de bóveda. Al exterior el templo presenta tres sencillas puertas y una torre, a los pies, obras todas realizadas probablemente en la reforma que hizo el arquitecto Diego Antonio Díaz en 1731.

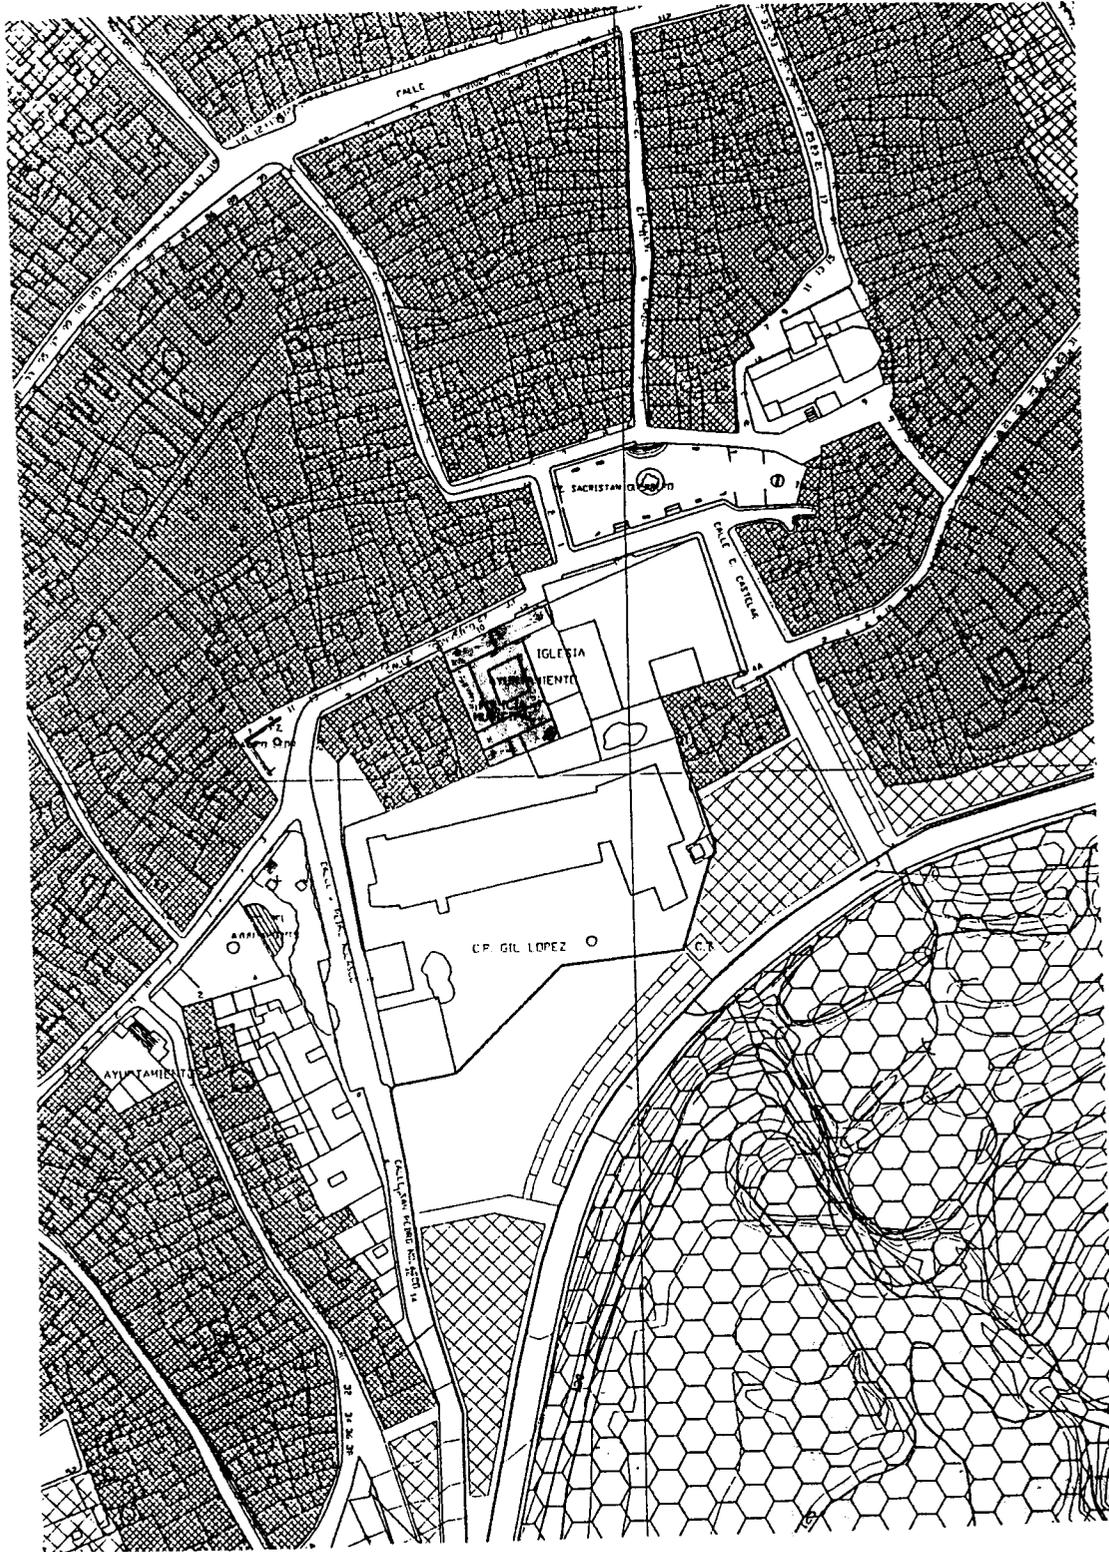
FICHA Nº 3
CONVENTO

Colindante con la Capilla de la Merced, se encuentra este edificio construido a principios del siglo XVII y que formaba con aquella el Convento de la Orden de los Mercedarios Descalzos.

El edificio de dos plantas se desarrolla en torno al claustro porticado con la galería inferior abierta y la superior cerrada.

La galería inferior está formada por arcadas de medio punto sobre pilares de fábrica de ladrillo. Sobre esta estructura mural se adosa un orden dórico de dos plantas.

La portada barroca de sencilla composición está fechada en 1630. En el centro sobre la puerta y a eje con una ventana, se dispone un azulejo que representa a San Pedro Nolasco atravesando el mar para redimir a los cautivos.

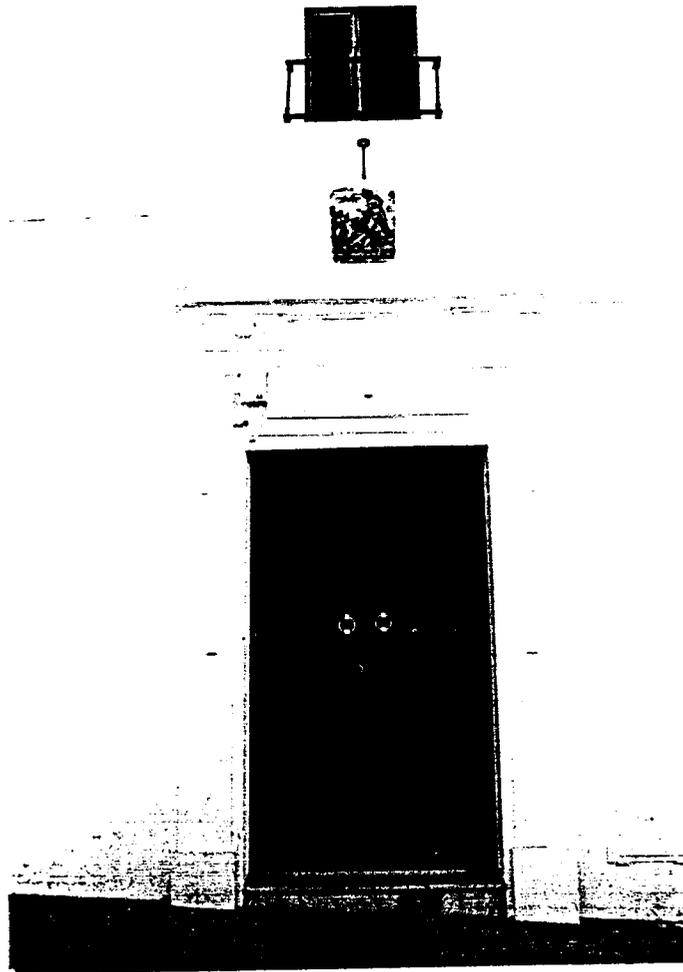
PORTADA

GALERÍA DE PLANTA BAJA

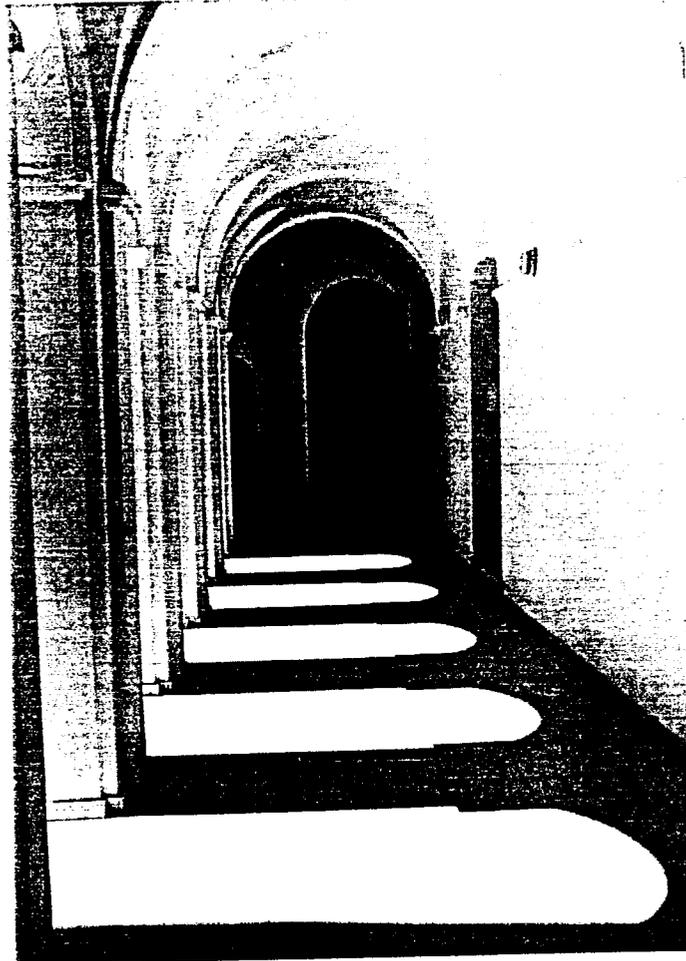
PORTADA

GALERÍA DE PLANTA BAJA

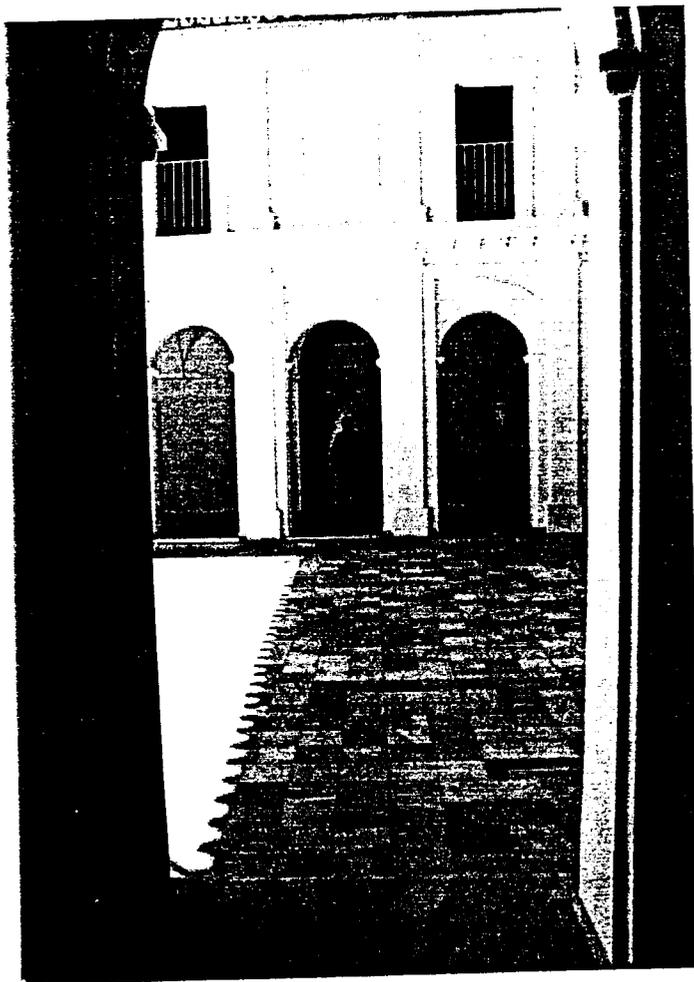
CLAUSTRO Y ESPADAÑA

CLAUSTRO

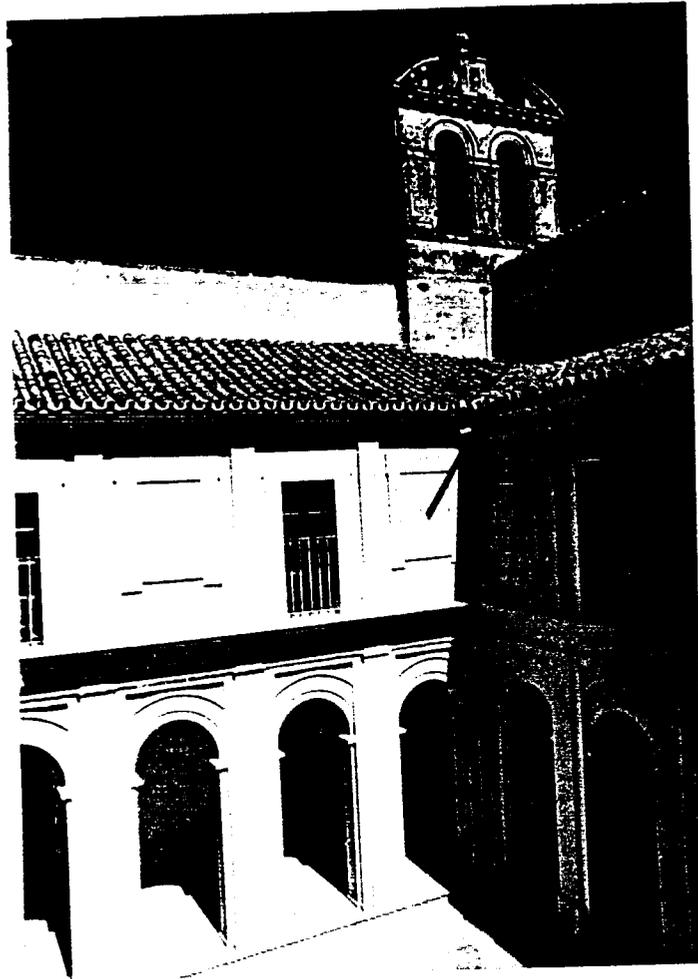
CLAUSTRO Y ESPADAÑA

CLAUSTRO

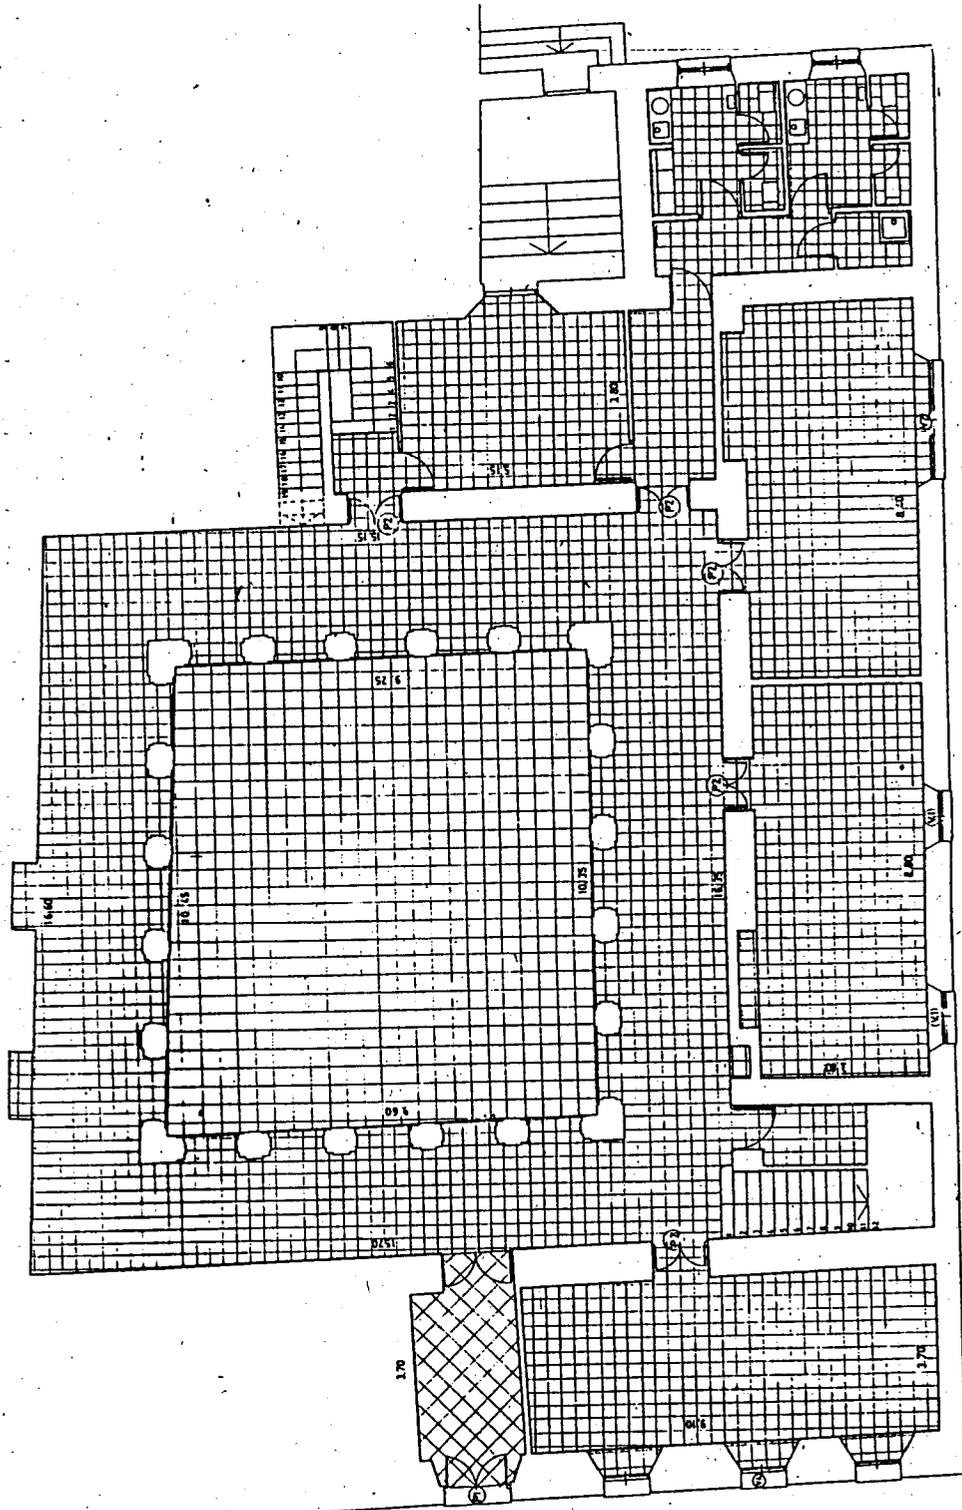
4 PLANTA
